## LAS DESCARGAS PARCIALES EN CABLES DE ENERGIA

### UN LENTO PERO EFECTIVO ENEMIGO INTERNO (Parte I)

## ANALISIS DE FALLAS EN EMPALMES

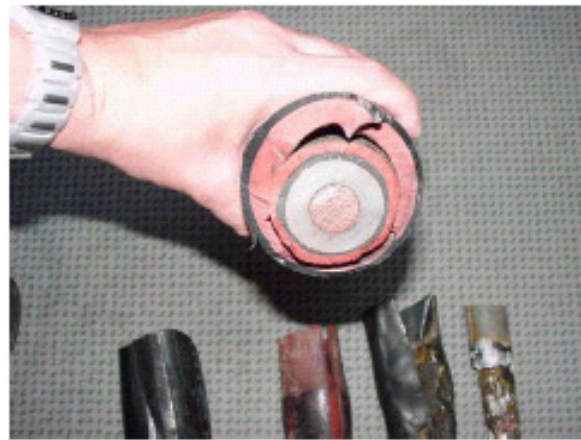
Corresponde a un suministro realizado en Diciembre del 2003

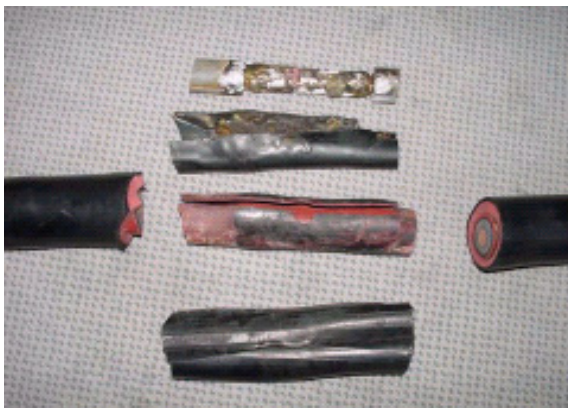
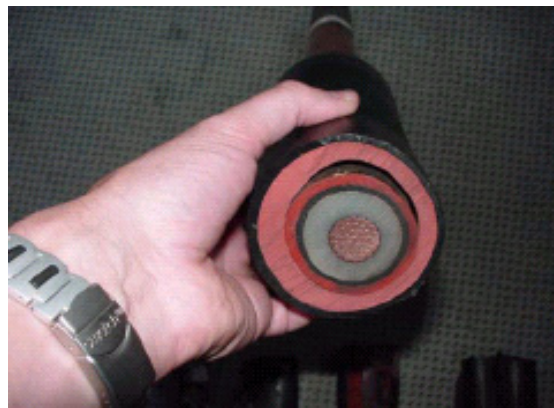
Como puede observarse, la falla se materializó como una perforación radial en el aislamiento, en el punto central de la unión de compresión.

No se observan indicios de humedad en el interior del empalme.

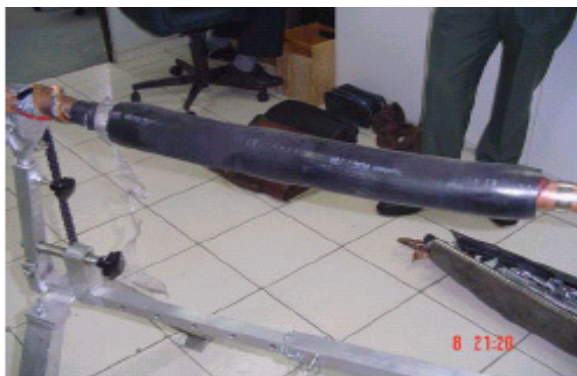
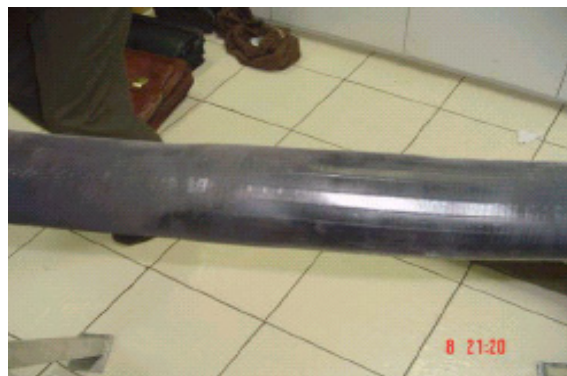
Analizando la fase fallada, se puede apreciar que el tubo elastomérico de dos colores (negro/rojo), no fue adecuadamente termocontraído, quedando una cavidad de aire en la zona central del empalme.

Dado que el área alrededor del conector de compresión (MT), hasta la pantalla de la unión (Tierra), está sometida a un campo eléctrico radial de alta intensidad > 3.5 kV/mm, en las cavidades de aire se originaron descargas parciales desde el momento mismo de la puesta en servicio.

El servicio durante dos años, con descargas parciales en esta zona, provocaron una degradación ascendente y un envejecimiento prematuro de la aislación, que terminó produciendo la perforación del aislante y la consiguiente falla; estableciendo claramente su causa como: *Defecto de manufactura durante la confección (instalación) del empalme*.

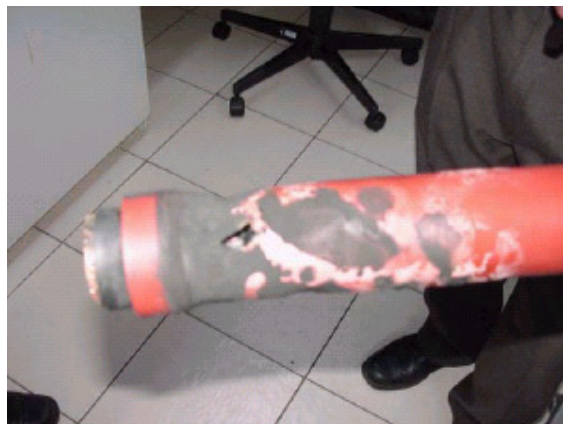
Empalme Fallado: Se trata de un empalme sin tubo elastomérico, con pintura conductora en vez de mastic amarillo en el corte de la semiconductor, y armadura tipo canastillo rígido.

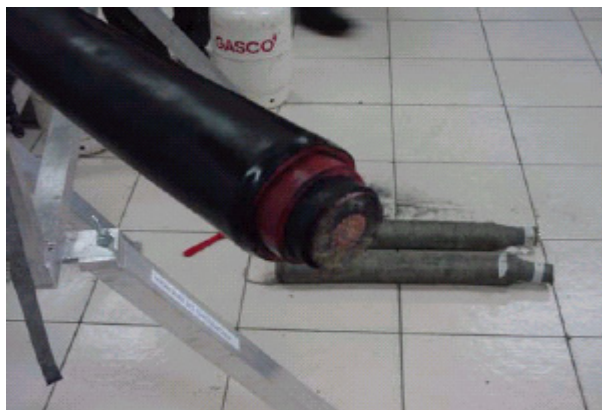
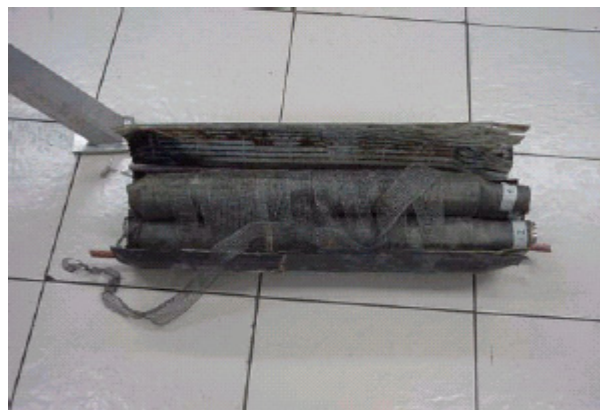
Las observaciones de las fotos, muestran signos de corrosión en la armadura metálica del empalme, indicando el ingreso de humedad al conector de unión. Dado que la mufa se ve correctamente instalada y sellada en su parte externa, lo más probable es que el agua haya ingresado al empalme, deslizándose por debajo de la cubierta externa del conductor.

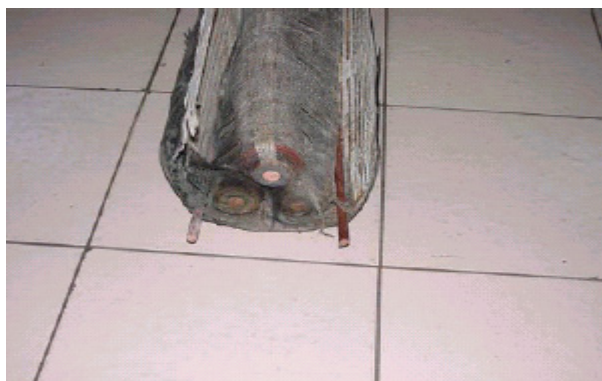
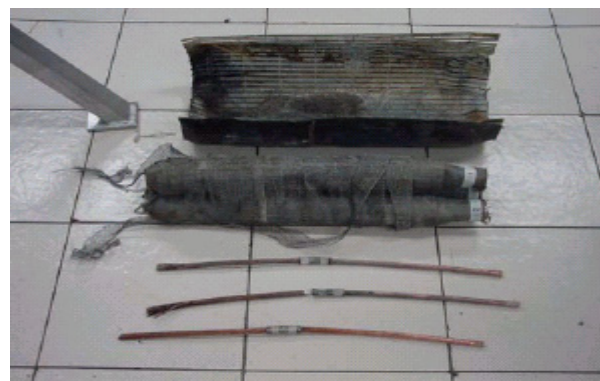
Al retirar los elementos de ensamble, se puede observar que uno de los conductores de tierra estaba fuera del conector de compresión, lo cual sería indicativo de una compresión deficiente pero que no se puede relacionar con la falla en estudio.

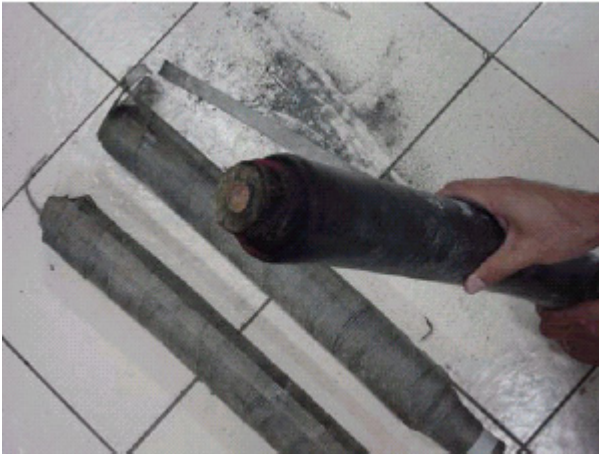
La fase número 3, que se ubicaba espacialmente en la parte inferior del empalme, y por lo tanto con mayor exposición a la acumulación de agua dentro del canastillo de la mufa, es la que posee los mayores signos visuales externos, de haber sufrido descargas.

Al retirar la cinta de pantalla, y limpiar externamente los tubos de la fase 3, estos se observan correctamente termo contraídos.

Al retirar el primer tubo (tubo de dos colores) se encontraron marcas de humedad, e incluso un poco de agua sobre el primer tubo rojo.

Al extraer el tubo rojo externo, se observa por el lado derecho del empalme, una carbonización superficial cuyo origen estaría asociado al proceso de "quemado" de la falla con los instrumentos de detección.

Se observa una perforación en el segundo tubo rojo, a la altura del corte de la semiconductor, que estaría asociado a este mismo proceso.

Al retirar el último tubo rojo, este salió pegado al de control de campo, hallándose el aislamiento original del cable, totalmente quemado por el lado derecho del empalme.

El lado izquierdo de este empalme se encuentra sin signos de falla.

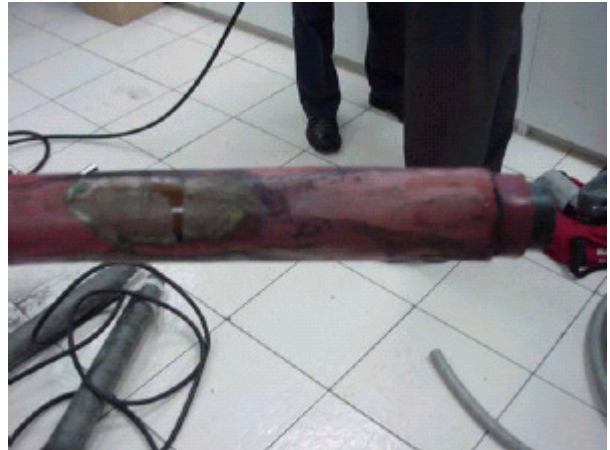
La causa de falla, sería atribuida al ingreso de humedad por el lado derecho del empalme, y por debajo del tubo de control de campo de la fase marcada como número 3.

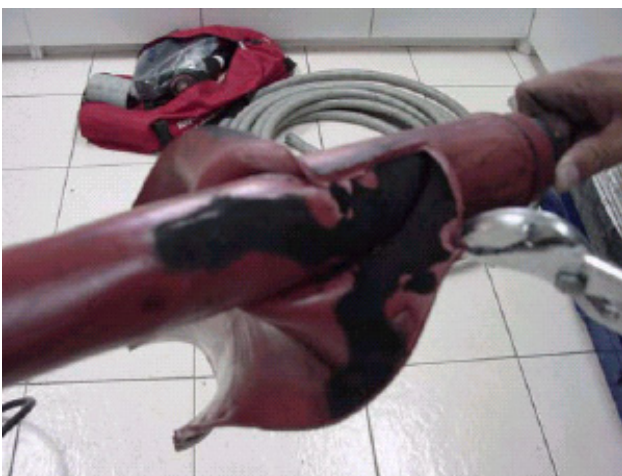
Esto originó una pérdida relativa del aislamiento en la "vela" del conductor (distancia longitudinal que se deja con el aislamiento original del cable, y que va desde el corte de la semiconductor hasta el conector de compresión cubierto por mastic amarillo).

Dado que esta zona se encuentra sometida a un campo eléctrico transversal, la presencia de humedad origina corrientes de fugas superficiales por la aislación (vela) del cable, dirigidas desde el conector hacia la semiconductor, y produciendo bandas secas, con un chisporroteo superficial que dan origen al "*tracking*" (carbonización y erosión superficial del aislamiento o vela del conductor).

Este proceso finaliza con la formación paulatina de un "camino de hormiga" conductivo (carbón), en la superficie de la vela aislante, y que termina por unir eléctricamente el conector de compresión (AT), con el corte de la semiconductor (Tierra).

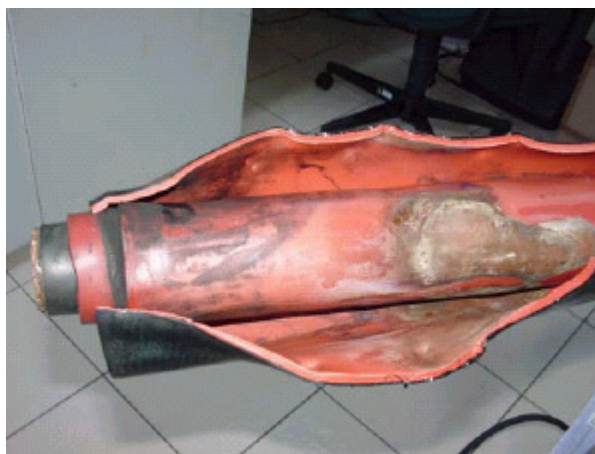
El daño total del aislante, y los daños hacia arriba que se visualizan en los otros tubos, son el resultado del proceso de "quemar la falla" que aumentó la carbonización del aislante y dañó los tubos en mayor medida de lo que se hubiera manifestado por causa de la falla en si misma.

Un ensayo preventivo de descargas parciales, efectuado en término sobre el tendido, hubiera anticipado la existencia de una degradación ascendente, permitiendo su reemplazo en una parada programada de mantenimiento.
