## LAS FALLAS ESTRUCTURALES EN TRANSFORMADORES SECOS

### EL EFECTO BUCKLING

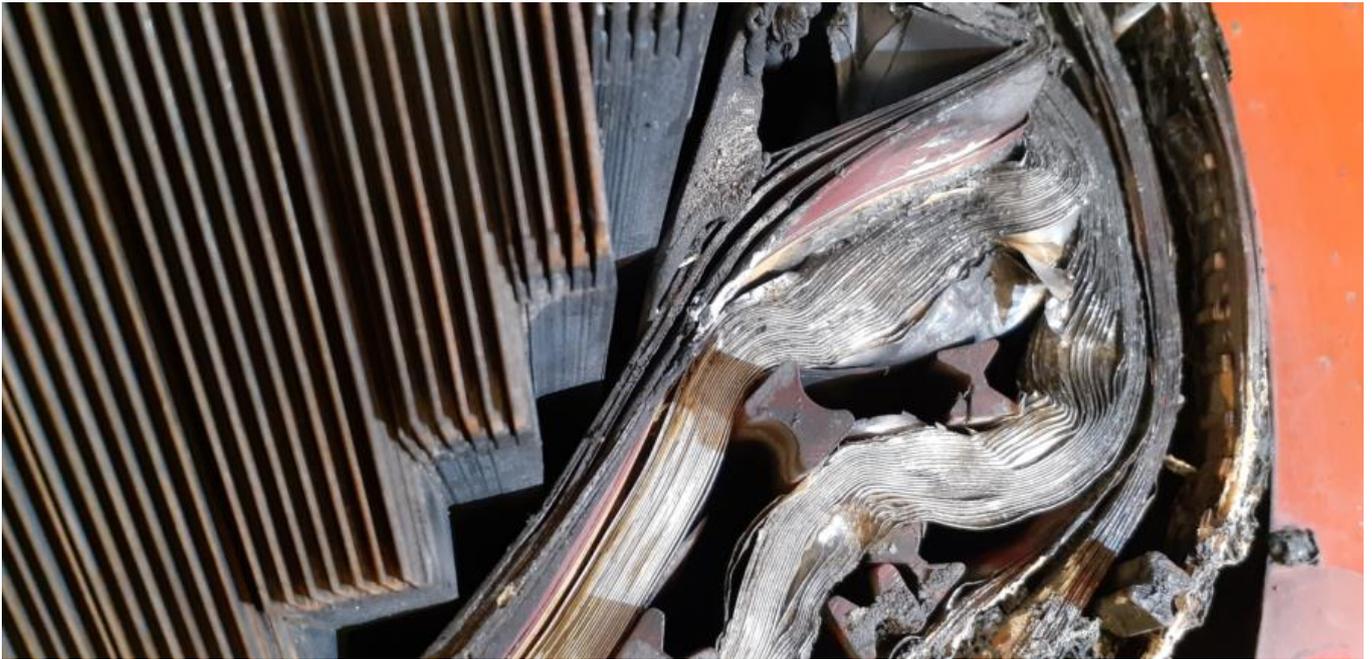
En las imágenes, claramente es posible observar el efecto Buckling en los bobinados, producido principalmente, por fuerzas electrodinámicas radiales. Esta clase de fallas, generalmente ocurren en las zonas de cambios en la geometría del núcleo, donde se fusionan las partes rectas y redondas.

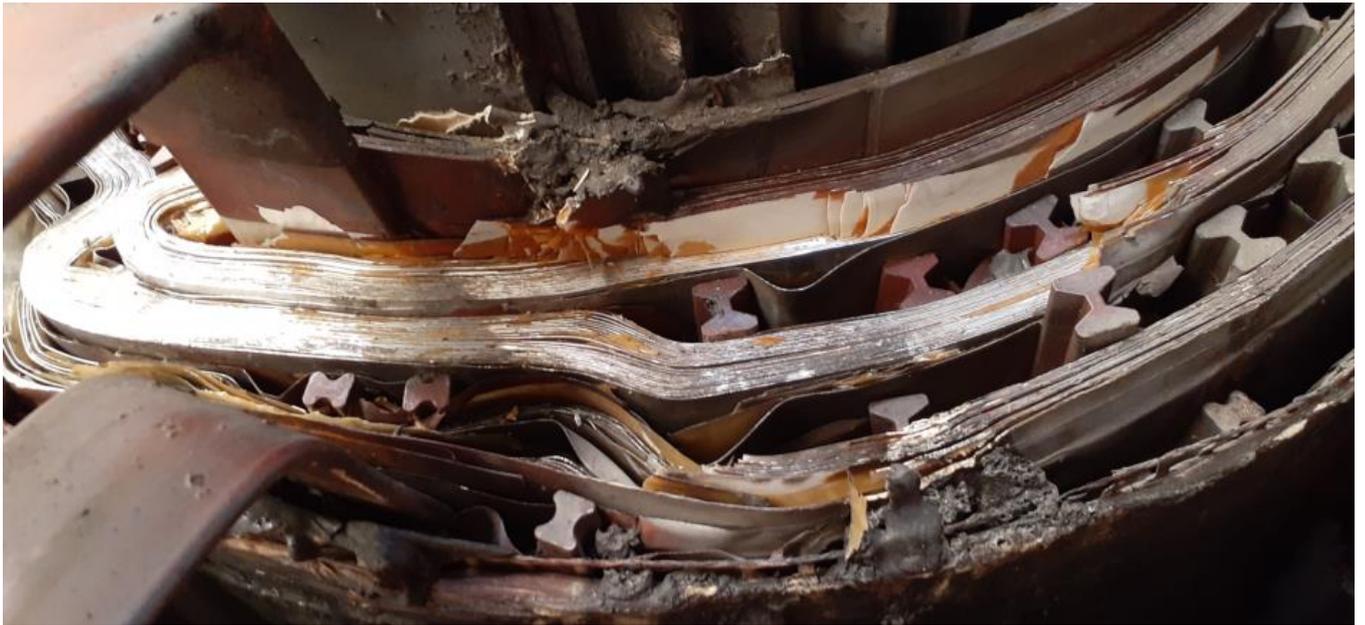
En estas bobinas, se pueden observar dos efectos en conjunto, tanto de esfuerzos radiales (hacia el centro del núcleo), como axiales (hacia arriba).

Mientras el esfuerzo radial produjo una deformación en forma de buckling, el esfuerzo axial tendió a expandir hacia arriba el bobinado interno, incrustando sus espiras contra el soporte superior de la bobina.
