LAS DESCARGAS PARCIALES EN CABLES DE ENERGIA

UN LENTO PERO EFECTIVO ENEMIGO INTERNO (Parte III)

El presente es un informe sobre las mediciones de descargas parciales realizadas a una muestra de cable unipolar, tipo XLPE 13,2KV, nuevo y sin uso; tomado del excedente de una bobina utilizada para un tendido subterráneo de un alimentador.

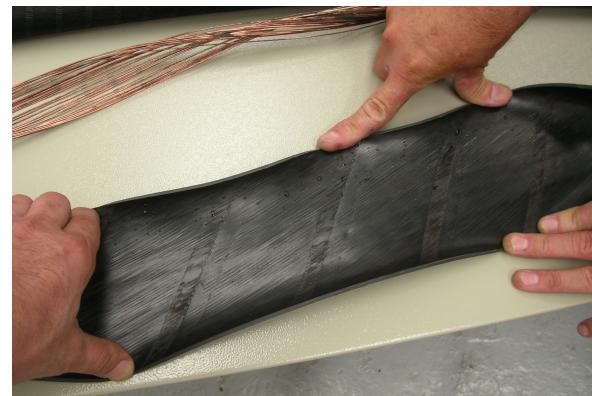
Lo difícil de este concepto, es el poder llegar a interpretar que significan en realidad 5 pC: Por ejemplo, si tomáramos una muestra de cable de 250 metros de longitud, con una capacidad propia de 0,05 uF, y basados en la ecuación $V = Q/C$; 5 pC de descargas significarían tan solo 100 uV (100 micro-volts) en el interior del cable, dando así una idea del ínfimo orden de magnitud de la medición que deberíamos poder realizar.

Para peor, los tiempos de aparición/extinción de estas descargas, están en el orden de los nano-segundos (Seg. x 10 -9).

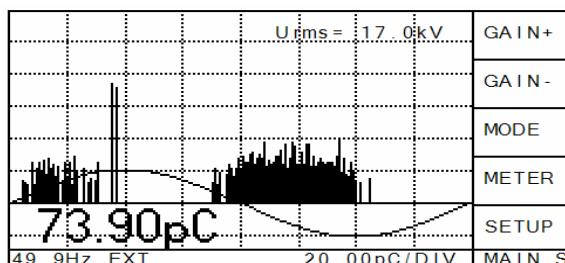
Grafica de DP en modo Fase Resuelta

La ubicación de las descargas, según el semicírculo en que aparezcan (+) y/o (-), tiene una interpretación particular relacionada directamente con el lugar del defecto dentro del cable.

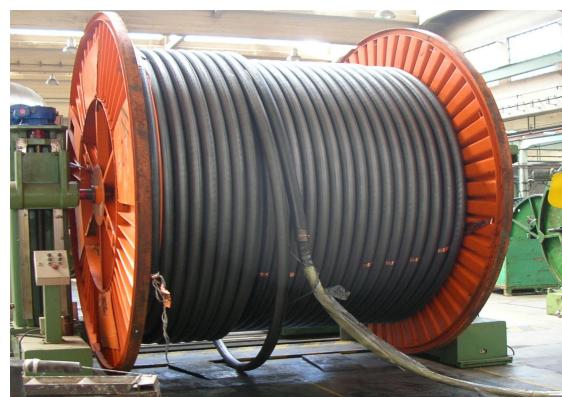
No obstante esto, el uso de instrumentos detectores que puedan efectuar representaciones de las descargas en el modo "fase resuelta", mas allá de un posible error numérico de las mismas (valor en pC), no pueden dejar lugar a dudas sobre la existencia, severidad y tipo de defecto interno de una muestra, ya que estas gráficas son producidas por cada pulso de aparición de las mismas.

Esto sería equivalente a las distintas interpretaciones que podría hacer un grupo de médicos al examinar una fractura (defecto) en una placa radiográfica (registro), pudiendo disentir en cuanto a la severidad (magnitud) de la misma, pero nadie pensaría que la maquina de rayos haya creado una fractura (defecto) inexistente.

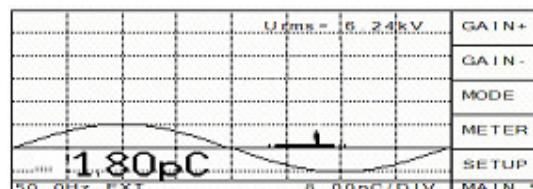
Fig1

Luego de la etapa de calibración, el ensayo comienza con una tensión aplicada de 3 KV, con lo cual solo se observan descargas de muy baja magnitud, del orden de los 1,8 pC, sobre la gráfica sincronizada con la tensión. (fig1)

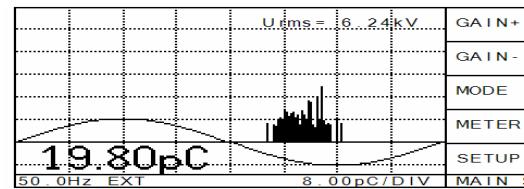
Fig 2

Subiendo la tensión de prueba, los registros obtenidos, muestran que la tensión de ignición de descargas ocurre a los **6,2 KV** con un valor de **19,80 pC**.

La ubicación de las descargas iniciales en el semicírculo negativo de la senoide, indican claramente que las mismas se producen en la interfase aislamiento / pantalla del cable (capa semiconductor externa). Fig 2.

A esta altura, y pese al bajo nivel de tensión de ensayo, la muestra se halla en condiciones de ser rechazada, ya que ha superado los límites de los 5 pC establecidos por ICEA, con solo el 17,7% de la tensión máxima aplicable.

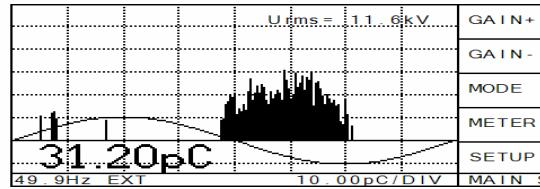
Fig 3

La misma condición se mantiene hasta los 11 KV de tensión aplicada, llegando ahora hasta los 31,20 pC. (fig3)

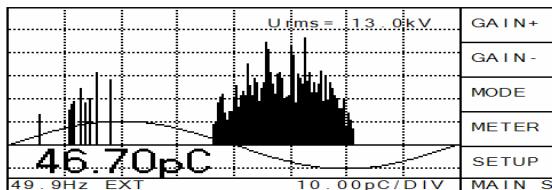
Fig 4

Aumentando la tensión de prueba hasta los 13 KV, se encienden otras descargas en el semicírculo positivo, indicando defectos en la interfase núcleo central / aislación (capa semiconductor interna). Fig 4.

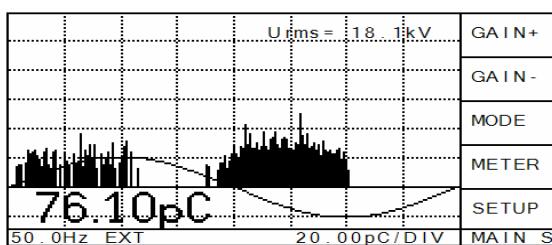
Fig 5

A los 18 KV las descargas en ambos semicírculos, persisten y se elevan hasta los 76,10 p C.

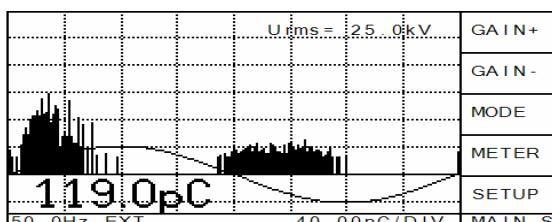
Fig 6

A la máxima tensión de prueba, las descargas en la capa semiconductor interna, logran superar en nivel a las de la capa semiconductor externa, pese a que estas últimas siguen manteniendo una fuerte frecuencia de repetición. (Fig6)

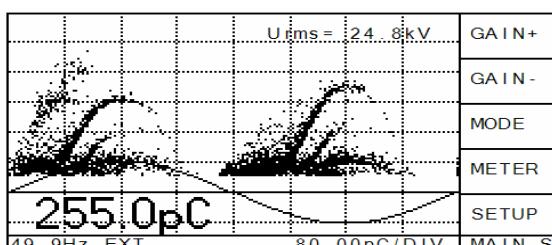
Fig 7

Por último, y para confirmar los resultados, las descargas en forma de senoide, muestran claramente las caídas de tensiones en las cavidades (espacios de oclusión gaseosa) dentro de la aislación, de fuerte persistencia, con un consiguiente daño térmico prematuro del material aislante. Fig7

Los resultados obtenidos indican claramente la existencia de gruesos defectos de manufactura en los procesos de extrusión de las interfaces semiconductoras del cable examinado.

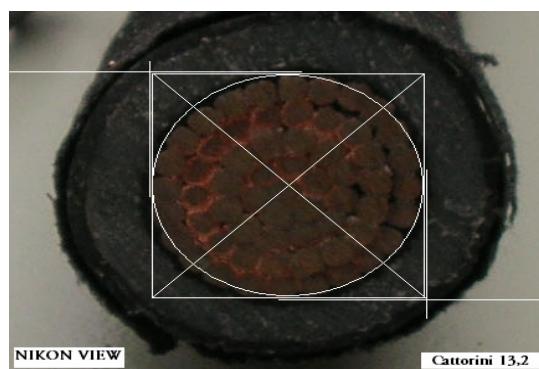
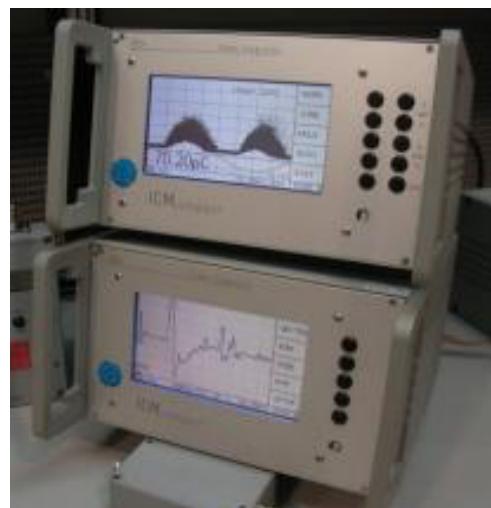
El archivo fotográfico de la muestra, confirma un cable con alta humedad condensada en el interior, pantallas sulfatadas y deformaciones en su estructura geométrica;
