DESCARGAS PARCIALES EN CABLES DE ENERGIA

UN LENTO PERO EFECTIVO ENEMIGO INTERNO-

IMAGENES EN MICROSCOPIA DIGITAL 3D

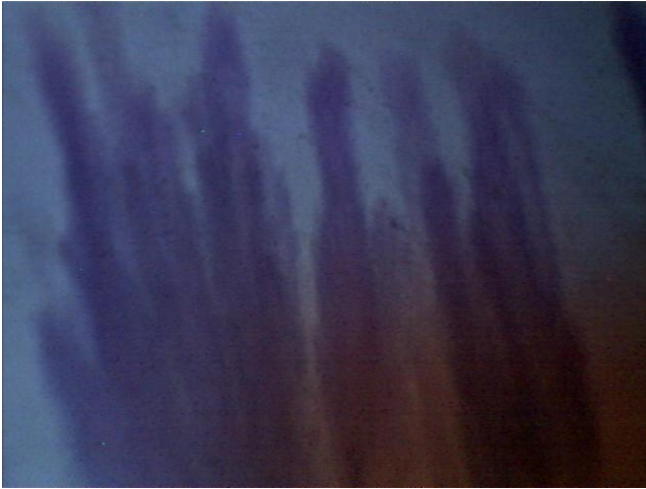
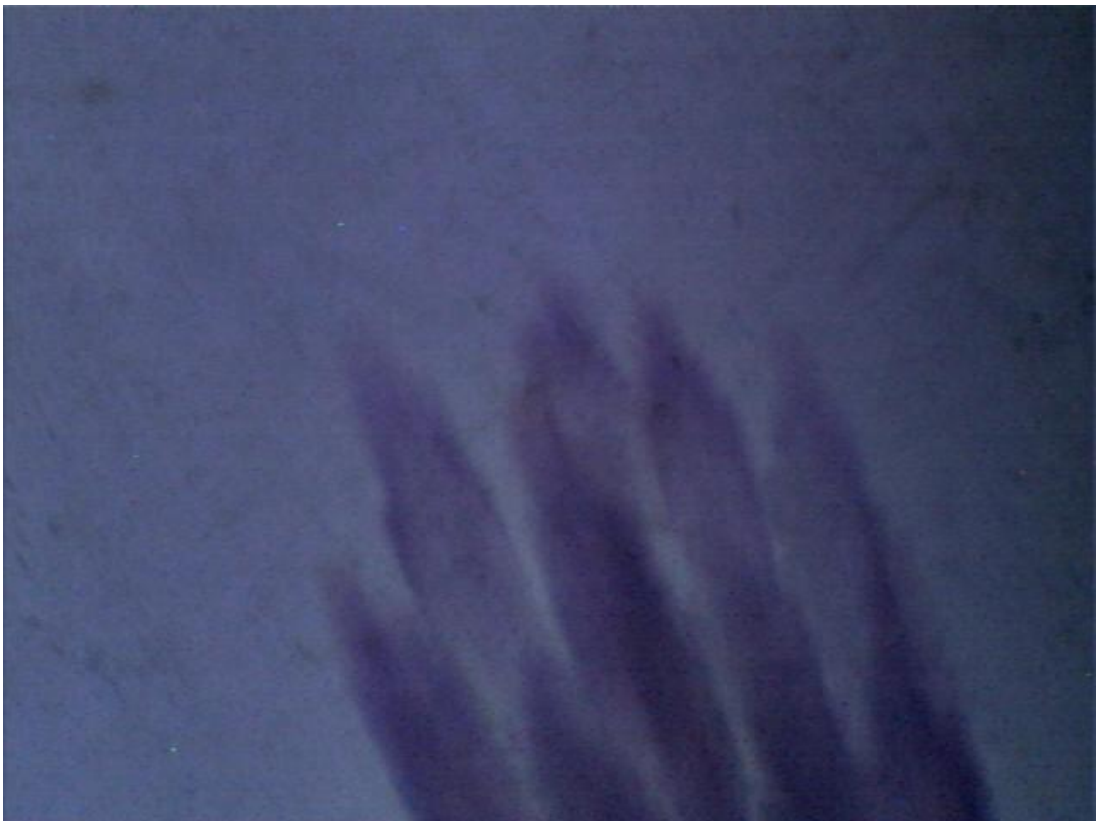
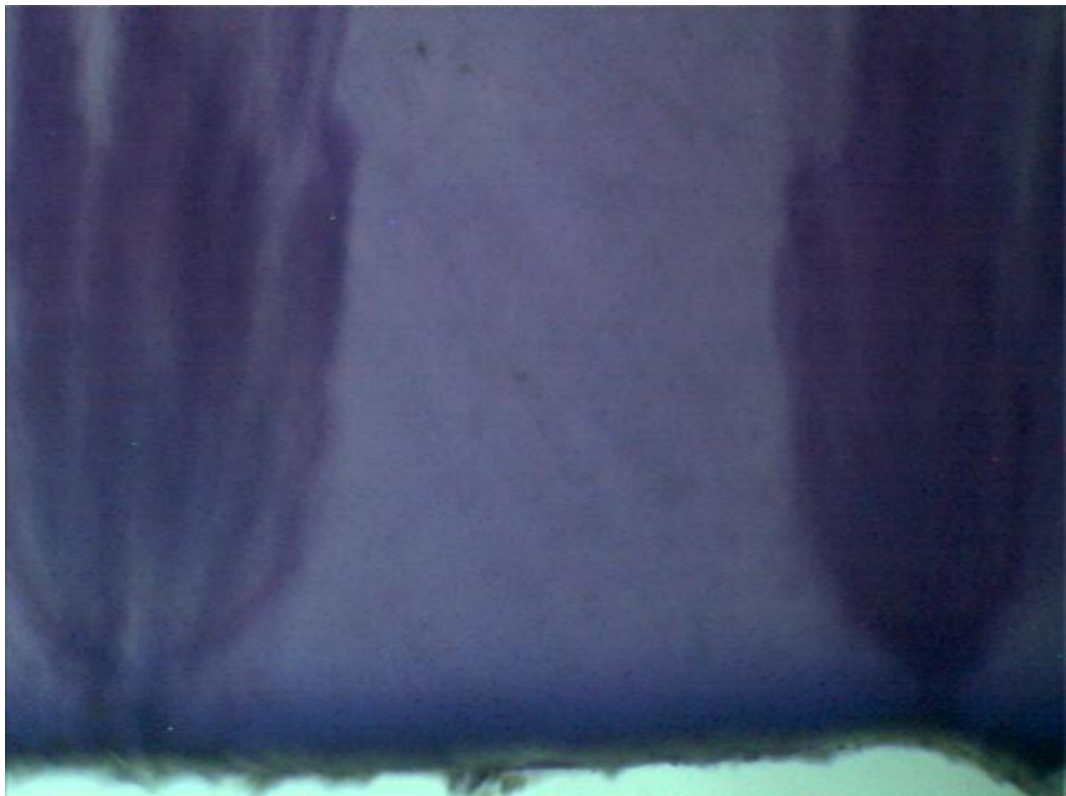
Las siguientes imágenes de alta definición, obtenidas por el laboratorio de control de calidad de **Inducor Ingeniería S.A.** a lo largo de varias muestras analizadas, exhiben con gran detalle el fenómeno de las descargas parciales.

La microscopia digital en 3D, junto a la iluminación ultravioleta, y a la utilización de methylene blue, es hoy en día una herramienta indispensable para el estudio del fenómeno de las DP.

En estos casos, el lento pero eficaz proceso de degradación, ha podido ser capturado en distintas etapas de su evolución.
