## NEWS LETTER JULIO 2018

### - CODELCO CHILE - - LABORATORIO UTNLAT - INDUCOR - ANALISIS FORENSE DE FALLA EN TERMINAL EXTERIOR CLASE Um: 245KV

Santiago de Chile – Julio 2018

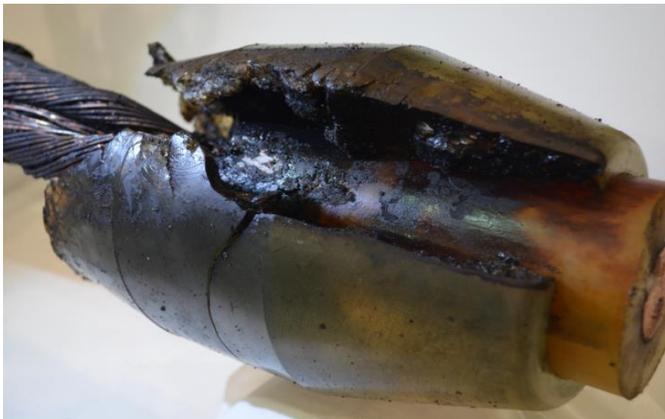
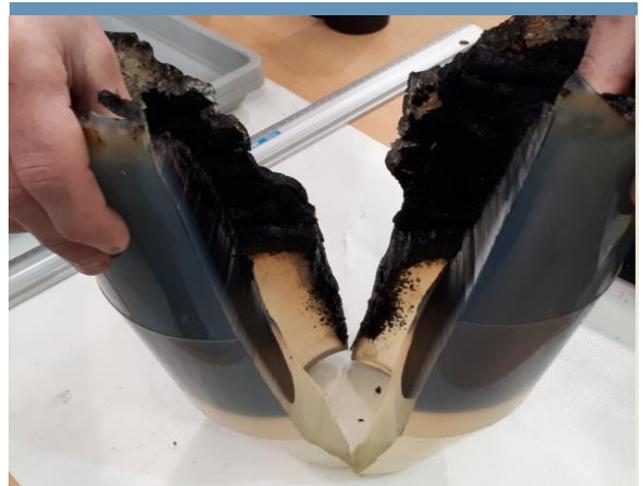
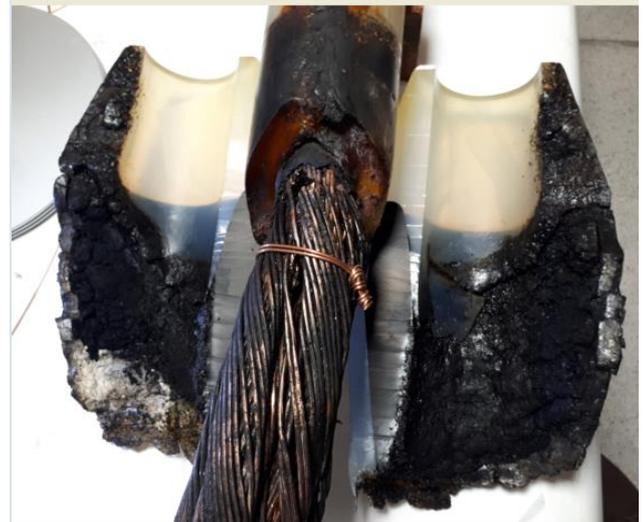
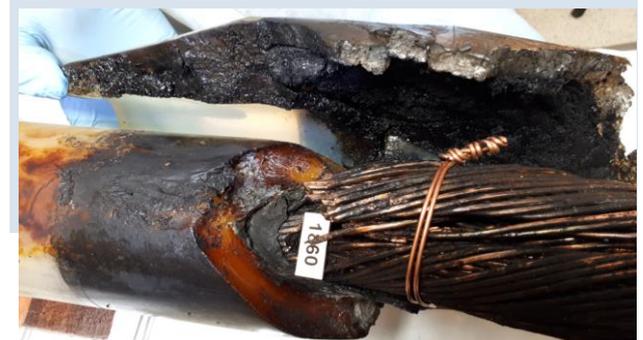
La muestra a analizar, posee los restos siniestrados de un Stress Cone, correspondiente a una terminación tipo 1000MC-X-C2T. La línea no había sido sometida a ensayos After Installation, según requerimientos de IEC62067.

Para este estudio se dispuso de la probeta extraída en tiempos inmediatos pos-siniestro, que contiene tanto a la zona epicentro de falla, como así también, a sus adyacencias. Las partes fueron luego sometidas a cortes longitudinales, despiece metódico, y al seccionamiento en fetas de 1,5mm de espesor de extracción aleatoria.

Las técnicas aplicadas de Microscopía digital, Rayos X, ensayos dimensionales, metalográficos y mecánicos, revelaron la hipótesis del mecanismo de falla con un 95% de grado de confiabilidad.
