NEWS LETTER SETIEMBRE 2018

- ARAUCARIA ENERGIA- - LABORATORIO UTNLAT - INDUCOR – ANALISIS FORENSE DE FALLA EN TERMINAL EXTERIOR CLASE Um: 245KV

Buenos Aires – Setiembre 2018

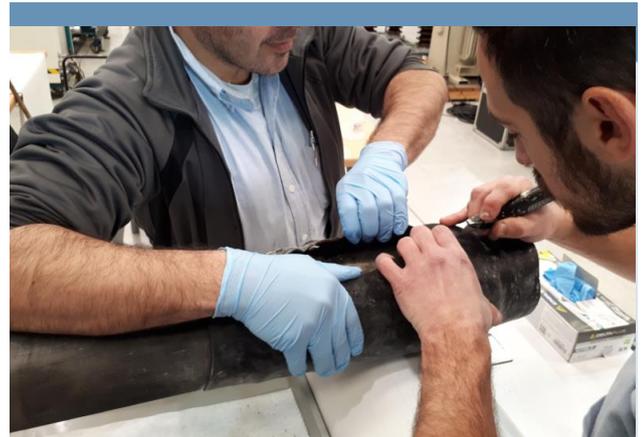
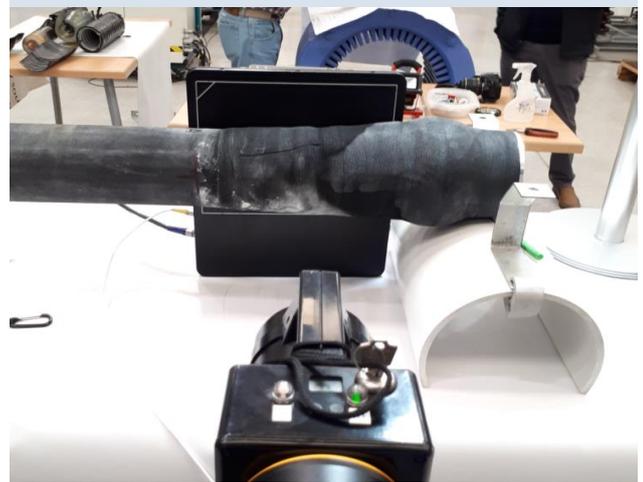
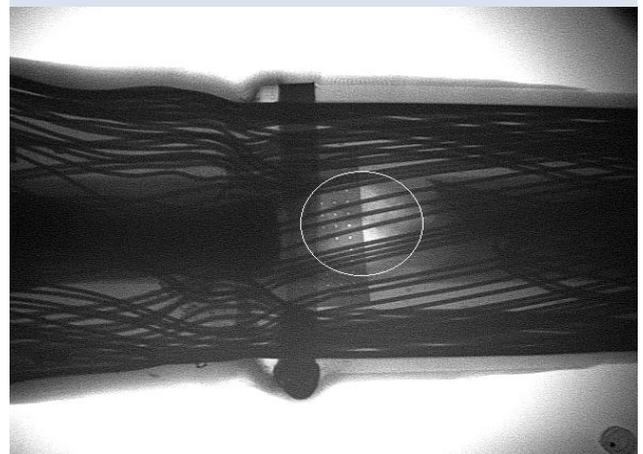
Para este estudio se dispuso de una probeta extraída en tiempos inmediatos pos-siniestro, que contiene tanto a la zona epicentro de falla, como así también, a sus adyacencias. Las partes fueron luego sometidas a cortes longitudinales, despiece y seccionamiento metódico.

De la inspección visual inicial, se observan claramente las consecuencias de altas corrientes de cortocircuito, con encaminamiento eléctrico hacia la zona de potencial cero.

Dada la mecánica del siniestro, en donde la energía calórica ha sido de origen eléctrico; surge que se trató de un corto circuito (la fuente de ignición – energía necesaria para iniciar la reacción), en el interior de un sector estanco (interior cable/terminal), que trajo como consecuencia inmediata una sobre presión por expansión térmica, y la consiguiente liberación súbita de gas a alta presión en el ambiente (la explosión), con corte y expulsión del blindaje metálico hacia el exterior, para luego dar lugar al incendio focalizado (combustión y abrasamiento), capaz de propagarse desde su punto de ignición, hasta su extinción.

Las técnicas aplicadas de Microscopía digital, Rayos X, ensayos dimensionales, metalográficos y mecánicos, revelaron la hipótesis del mecanismo de falla con un 95% de grado de confiabilidad.
