- CODELCO CHILE - - LABORATORIO UTNLAT - INDUCOR - ANALISIS FORENSE DE FALLA EN TERMINAL EXTERIOR CLASE Um: 245KV

Santiago de Chile – Julio 2018

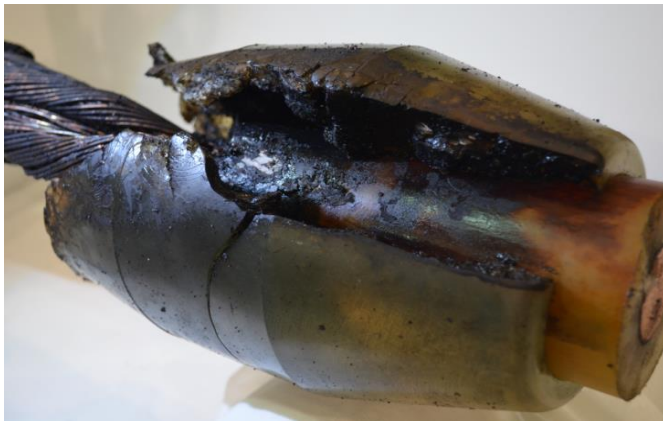
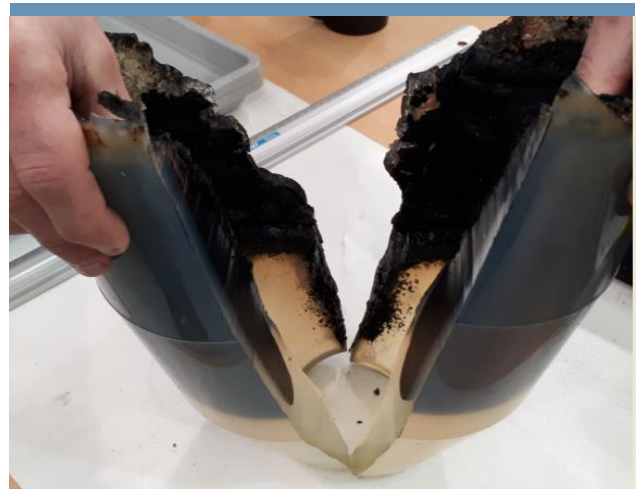
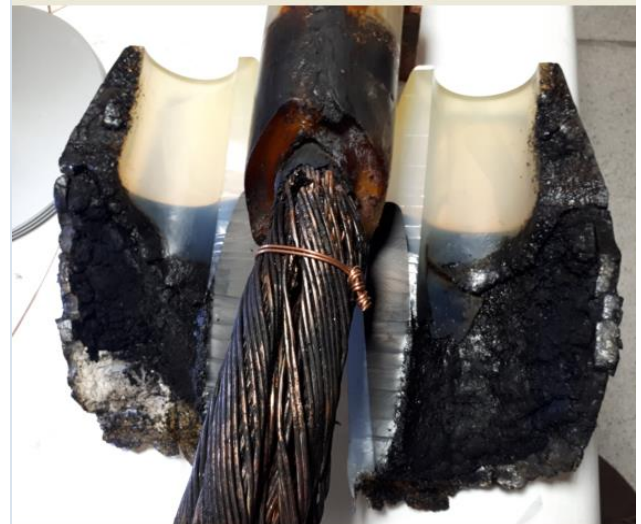
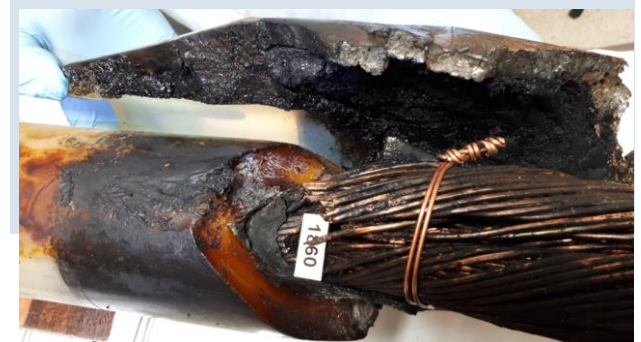
La muestra a analizar, posee los restos siniestrados de un Stress Cone, correspondiente a una terminación tipo 1000MC-X-C2T. La línea no había sido sometida a ensayos After Installation, según requerimientos de IEC62067.

Para este estudio se dispuso de la probeta extraída en tiempos inmediatos pos-siniestro, que contiene tanto a la zona epicentro de falla, como así también, a sus adyacencias. Las partes fueron luego sometidas a cortes longitudinales, despiece metódico, y al seccionamiento en fetas de 1,5mm de espesor de extracción aleatoria.

Las técnicas aplicadas de Microscopía digital, Rayos X, ensayos dimensionales, metalográficos y mecánicos, revelaron la hipótesis del mecanismo de falla con un 95% de grado de confiabilidad.
