## LAS DESCARGAS PARCIALES EN CABLES DE ENERGIA

### UN LENTO PERO EFECTIVO ENEMIGO INTERNO (Parte I)

## ANALISIS DE FALLAS EN EMPALMES

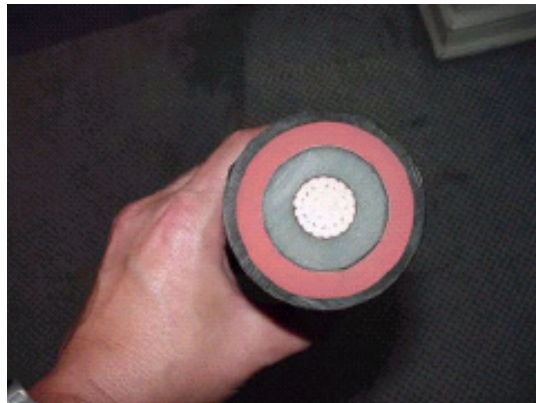
El servicio durante dos años, con descargas parciales en esta zona, provocaron una degradación ascendente y un envejecimiento prematuro de la aislación, que terminó produciendo la perforación del aislante y la consiguiente falla; estableciendo claramente su causa como: *Defecto de manufactura durante la confección (instalación) del empalme*.

Más allá de la errónea confección del empalme, este es un caso real que demuestra el lento pero efectivo proceso de degradación, por aparición de descargas parciales.

Luego de dos años en servicio, y más allá de todo término de garantía, este ejemplo podría ser tomado como una falla común de envejecimiento, sin embargo, el comienzo del proceso de degradación ha partido desde el inicio de la puesta en servicio.

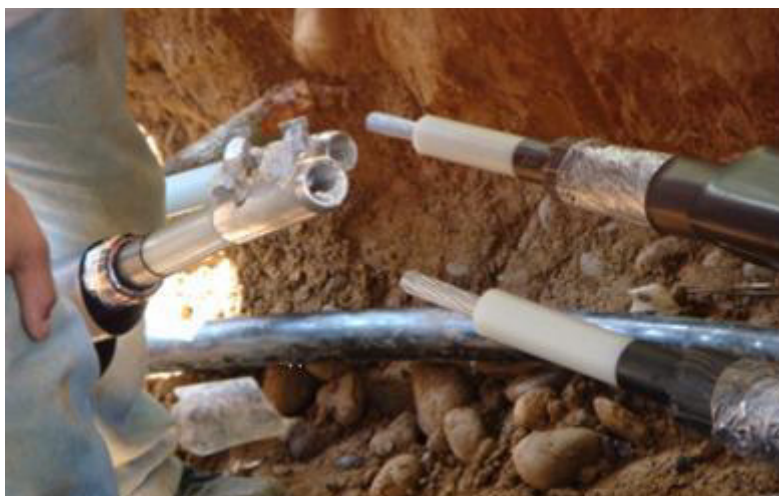
La causa de falla, sería atribuida al ingreso de humedad por el lado derecho del empalme, y por debajo del tubo de control de campo de la fase marcada como número 3.

Dado que esta zona se encuentra sometida a un campo eléctrico transversal, la presencia de humedad origina corrientes de fugas superficiales por la aislación (vela) del cable, dirigidas desde el conector hacia la semiconductor, y produciendo bandas secas, con un chisporroteo superficial que dan origen al "*tracking*" (carbonización y erosión superficial del aislamiento o vela del conductor).

El daño total del aislante, y los daños hacia arriba que se visualizan en los otros tubos, son el resultado del proceso de "quemar la falla" que aumentó la carbonización del aislante y dañó los tubos en mayor medida de lo que se hubiera manifestado por causa de la falla en si misma.

Un ensayo preventivo de descargas parciales, efectuado en término sobre el tendido, hubiera anticipado la existencia de una degradación ascendente, permitiendo su reemplazo en una parada programada de mantenimiento.
