## LAS FALLAS ESTRUCTURALES EN TRANSFORMADORES SECOS

### EL EFECTO BUCKLING

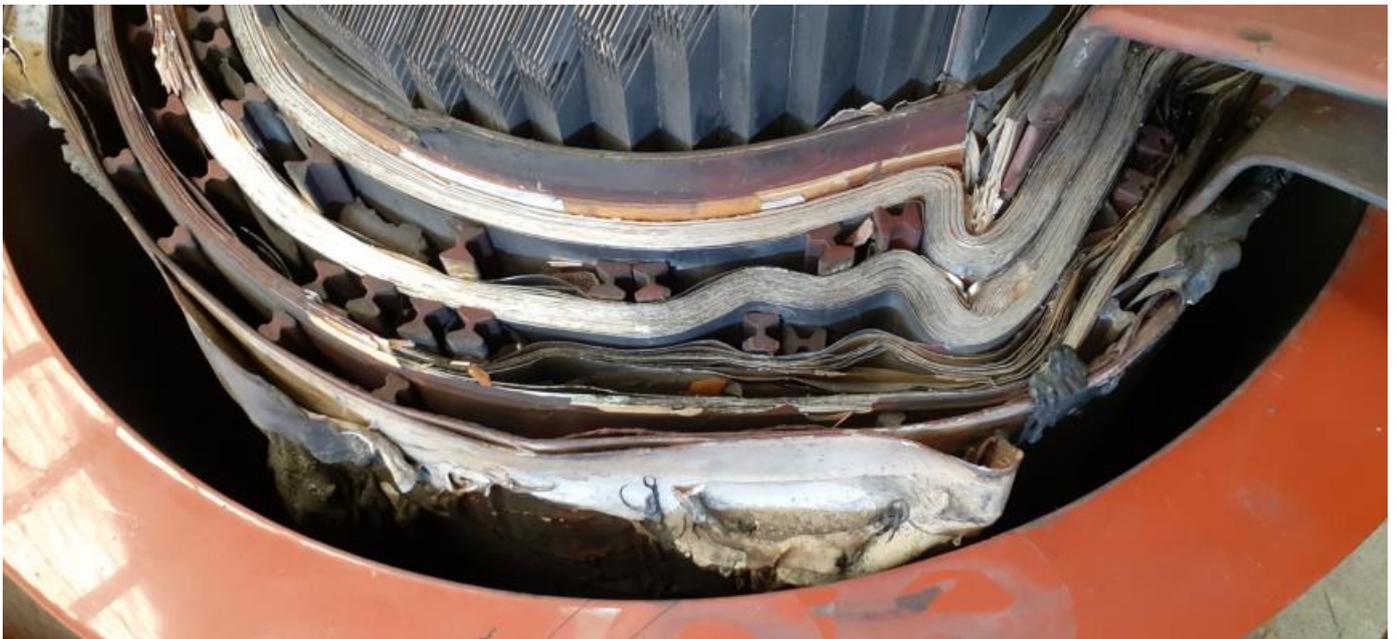
a una deformación destructiva del arrollamiento interno, en donde los conductores se pliegan y el devanado originalmente cilíndrico, pasa a adoptar una forma característica de estrella de mar.

Los devanados internos son más críticos para soportar los esfuerzos radiales, debido a que en ellos puede manifestarse un colapso por inestabilidad de forma, dando lugar a la aparición del conocido efecto "buckling" del inglés, o "flambage" del francés.
