NEWS LETTER ENERO 2013

CENTRAL TERMoeLECTRICA GUACOLDA-CHILE- CONTRATA LOS SERVICIOS DE INDUCOR INGENIERIA – UTNLAT PARA EL ANALISIS DE CAUSA RAIZ DE FALLAS EN CABLES DE 220KV

TERMoeLECTRICA GUACOLDA-CHILE- ANALISIS DE FALLAS EN 220KV

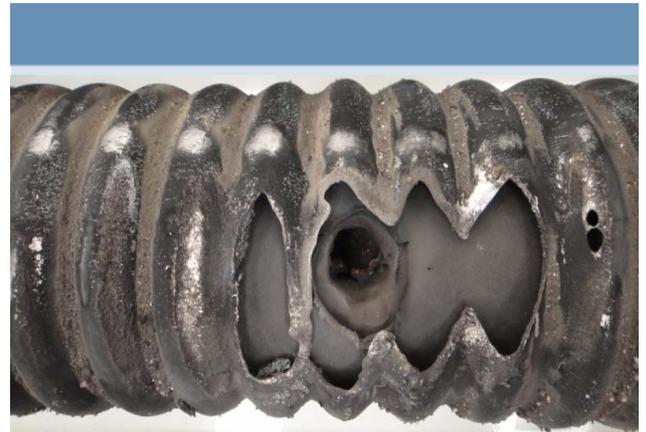
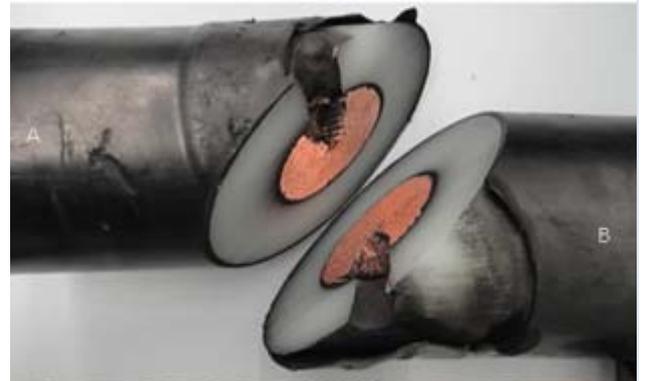
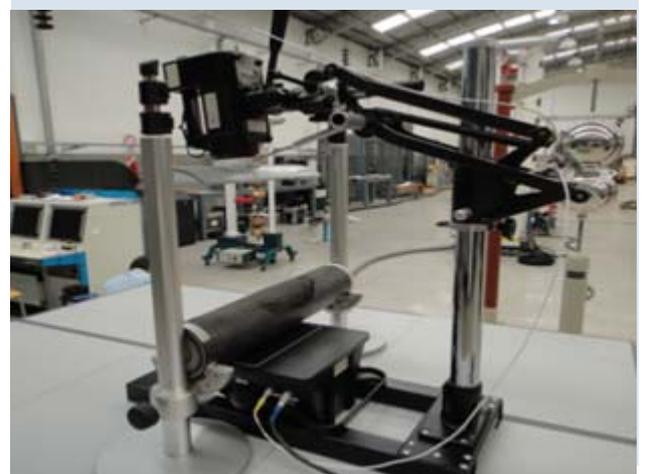
Desde su reciente instalación en el año 2009/2010, los circuitos de cables de potencia de 220kv de Guacolda, han sufrido al menos tres fallas en sus cortos recorridos. Luego del último evento en Enero de 2013, y luego de efectuar la correspondiente detección de falla por métodos de reflectometría de reflexión de arco diferencial, Guacolda Energía Chile ha decidido contratar también los servicios de **INDUCOR INGENIERIA** para efectuar un análisis forense tendiente a determinar la causa raíz de las reiteradas fallas ocurridas en sus modernos cables unipolares de 220Kv XLPE, de 1000mm² Cu, con segmentación tipo Milliken y pantalla de aluminio corrugado.

El laboratorio certificado **INDUCOR-UTNLAT**, ha demostrado mediante un amplio informe forense sobre las muestras recogidas, que involucraron las técnicas de Rayos X - Microscopia digital – Metalografía y pruebas de fatiga acelerada, que todo mecanismo de falla puede ser determinado desde su origen hasta el colapso.
