NEWS LETTER JUNIO 2021

ANALISIS DE CAUSA RAIZ DE FALLAS SOBRE INTERRUPTOR MAGRINI 36KV - 2500 A

Bahía Blanca – Junio 2020

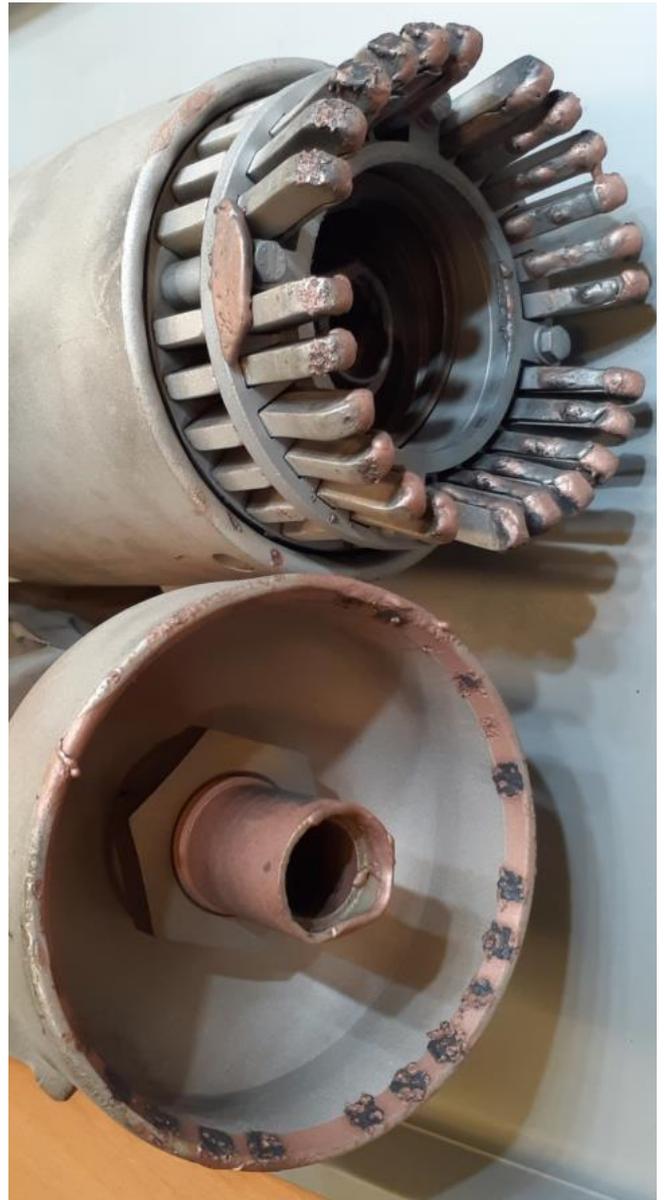
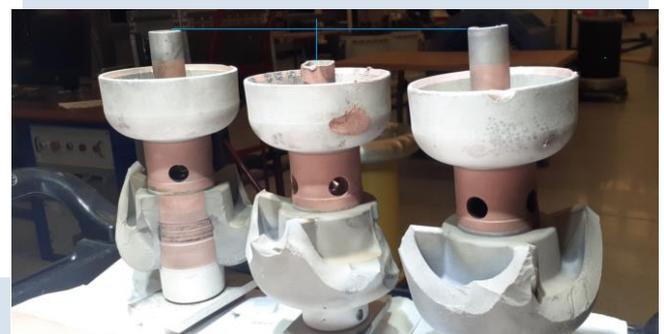
Para realizar un correcto análisis del estado post-siniestro en que se encuentran las piezas aportadas por el contratante (evidencias), y su relación con el mecanismo de operación de interruptor, se deberá tener especial consideración en que esta clase de sistemas de interrupción, poseen tres compartimientos estancos e independientes, cada uno de ellos con una presión SF6 determinada.

Por lo tanto, el estado de carbonización de las piezas, o su forma de destrucción parcial (teniendo en cuenta su función dentro del mecanismo), brindará una orientación del sector en donde ha comenzado el evento de falla, para luego relacionarlo con el camino que condujo hacia la misma (causa raíz).
